RAPPORT TECHNIQUE

Valorisation de la fontaine Gilouse - EYGUIERES

Chantier de bénévoles 9 – 30 juillet 2016

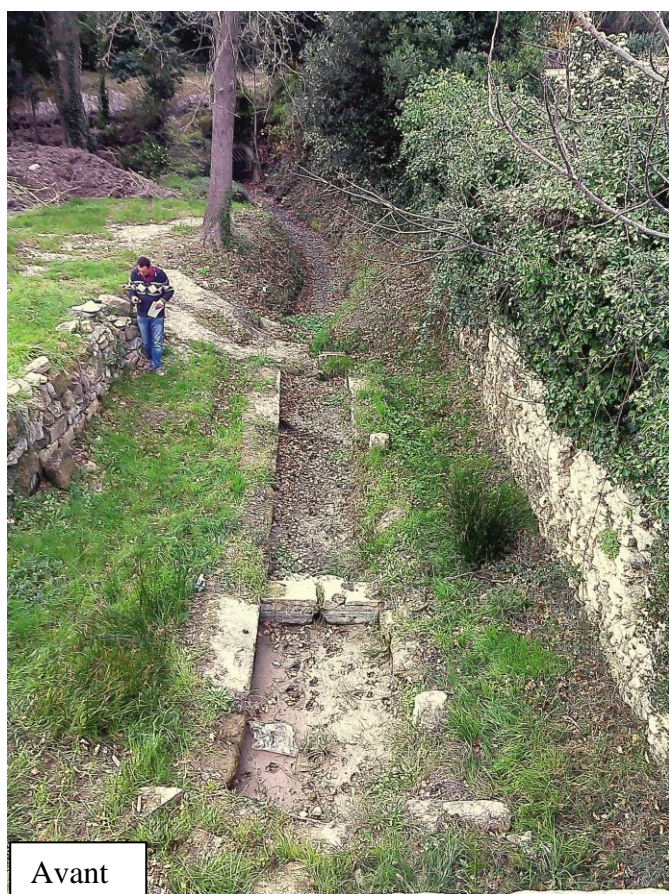
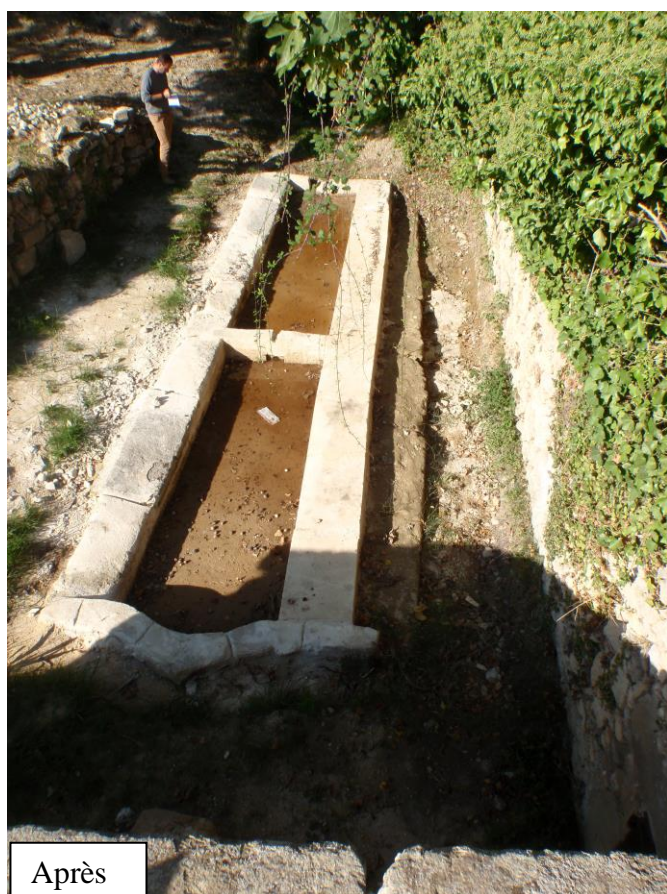
Les pierres de taille, du pourtour du lavoir ont ensuite été déposées, afin de reprendre les murets maçonnés inférieurs.

Certaines pierres de taille ont dû être changées en raison de leur trop mauvais état.

Posées sur un mortier de chaux sable, un coulinage entre les pierres de taille a été réalisé en dernier lieu afin des les sceller correctement entre elles et d'éviter les joints creux entre les dalle.

Le chapeau de gendarme, côté fontaine a également été redessiné.

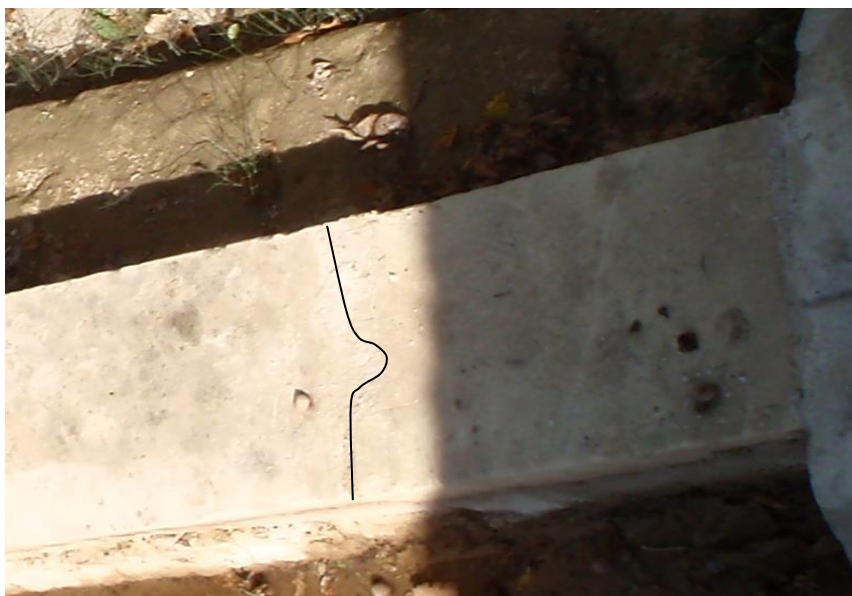
Les pierres de taille neuves, constituant la margelle du lavoir, ont bénéficié d'une taille bien particulière, puisqu'elles s'assemblent parfaitement pour une meilleure cohésion dans le temps. L'une est équipée d'une crossette positive, tandis que la suivante d'une crossette en négatif.

Détail de l'assemblage des pierres de la margelle
